## 石綿定性分析（JIS A 1481-1）結果一覧

件 名：スポーツロッジ弥生荘屋根・外壁改修工事

建物名称：津山スポーツロッジ弥生荘

# 【 石 綿 分 析 結 果 報 告 書 】

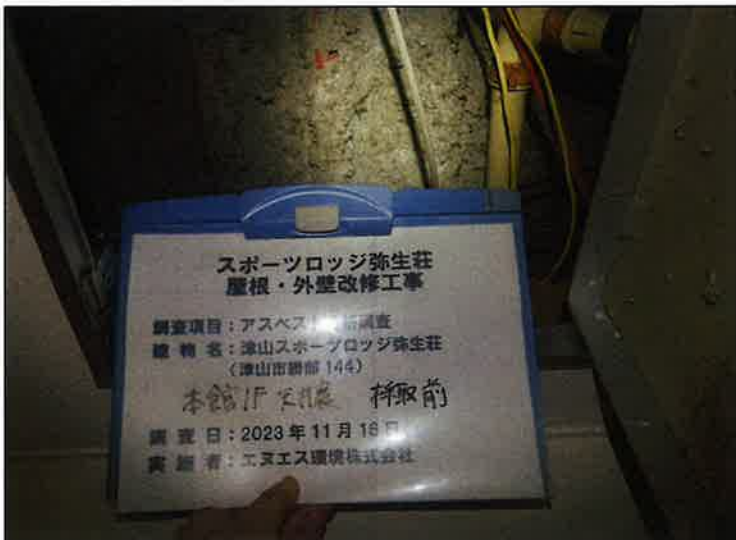
| | 採取検体番 | W02875-② |

| | 採取場所 | 本館1F 天井裏 |
| | | 採取状況<br>(採取前) |

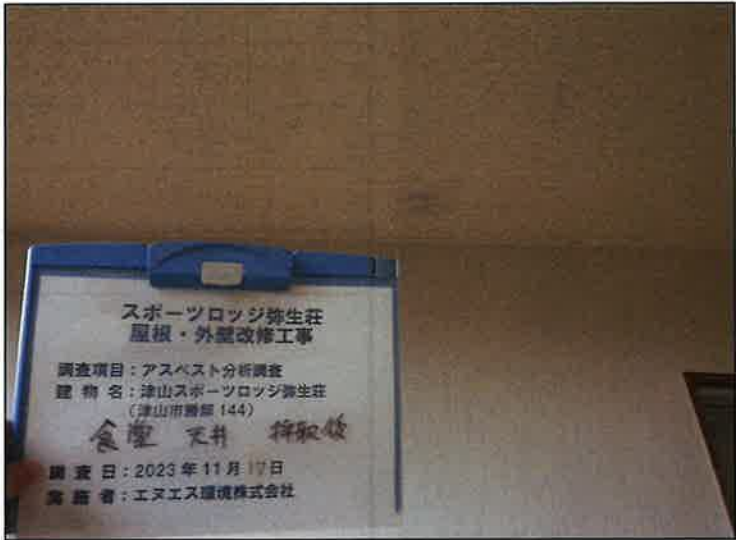
| | 採取検体番 | W02876 |

| 検体No. | 試料名 | 含有の有無 | アスベスト種類 | 推定含有率 | 検出箇所 |
|---|---|---|---|---|---|
| W02876 | 食堂 天井<br>石膏ボード+パーライト吹付 | 無 | — | — | — |

| | 採取場所 | 食堂 天井 |

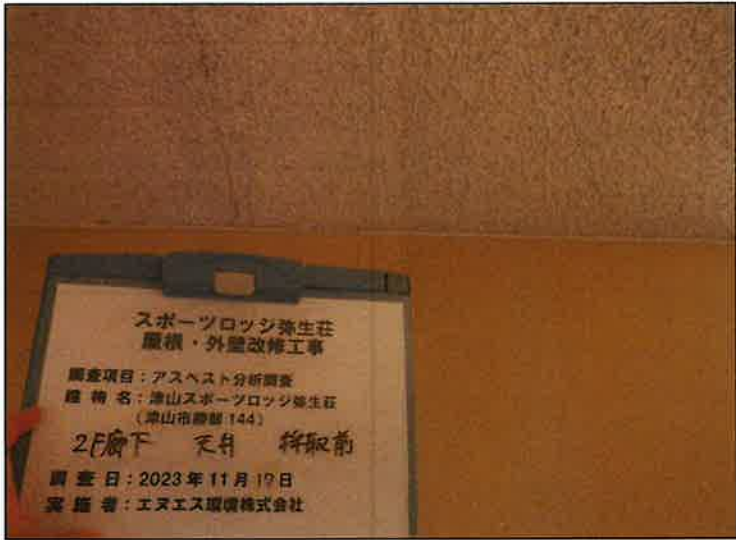
| | 採取検体番 | W02877 |

| 検体No. | 試料名 | 含有の有無 | アスベスト種類 | 推定含有率 | 検出箇所 |
|---|---|---|---|---|---|
| W02877 | 2F 廊下 天井<br>石膏ボード+パーライト吹付 | 無 | — | — | — |

| | 採取場所 | 2F廊下 天井 |

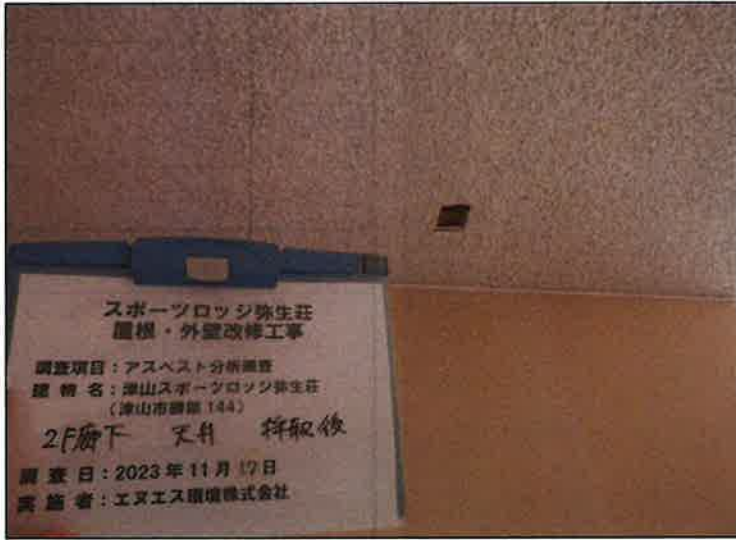
| | 採取検体番 | W02877 |

| | 採取場所 | 2F廊下 天井 |

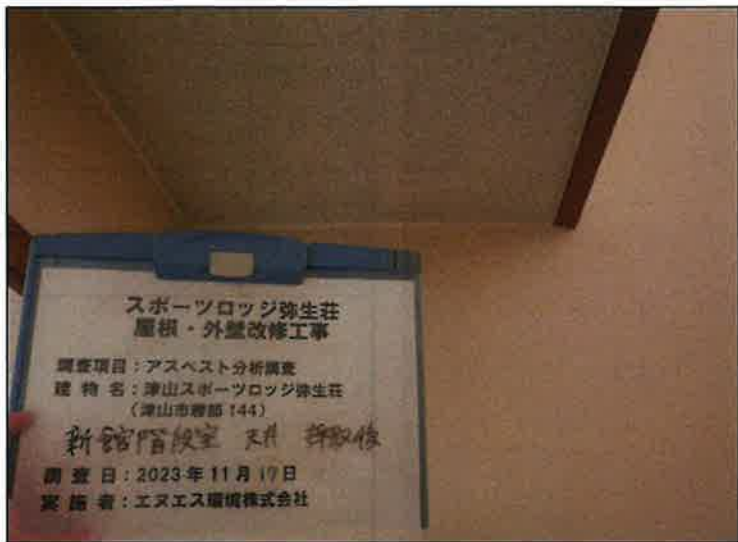
| | 採 取 検 体 番 号 | W02878 |

| 検体No. | 試料名 | 含有の有無 | アスベスト種類 | 推定含有率 | 検出箇所 |
|---|---|---|---|---|---|
| W02878 | 新館階段室 天井<br>石膏ボード+パーライト吹付 | 無 | — | — | — |

| | 採 取 場 所 | 新館階段室 天井 |
| 採取状況<br>(補修後) | | |

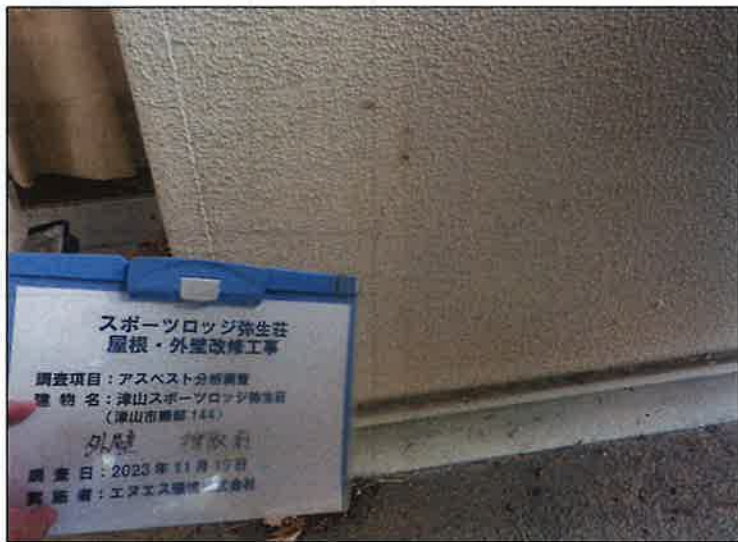
| | 採 取 検 体 番 号 | W02879 |

| 検体No. | 試料名 | 含有の有無 | アスベスト種類 | 推定含有率 | 検出箇所 |
|---|---|---|---|---|---|
| W02879 | 外壁<br>ボード+仕上塗材 | 有 | クリソタイル<br>アモサイト<br>クロシドライト | 0.1～5%<br>5～50%<br>0.1～5% | ボード |

| 判定 | 含有 | 分析結果 | クリソタイル検出、アモサイト検出、クロシドライト検出 |

| | 採 取 場 所 | 外壁 |
| 採取状況<br>(採取前) | | |

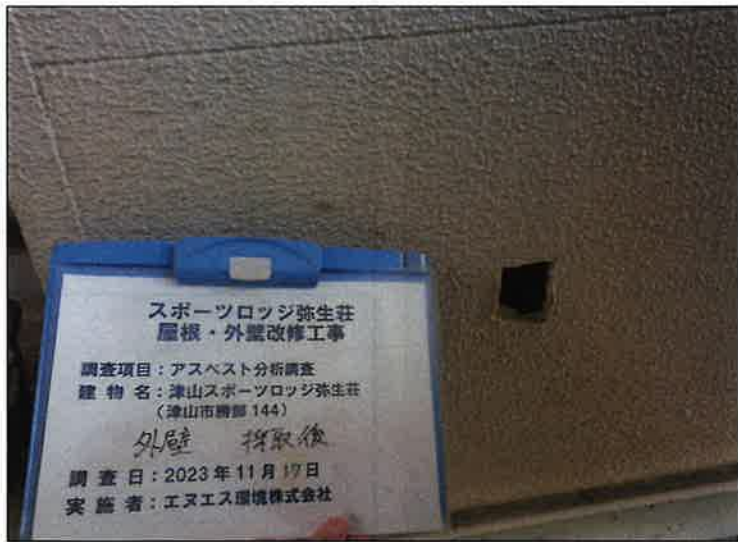
| | 採 取 検 体 番 号 | W02879 |

| | 採 取 場 所 | 外壁 |
| 採取状況<br>(採取後) | | |

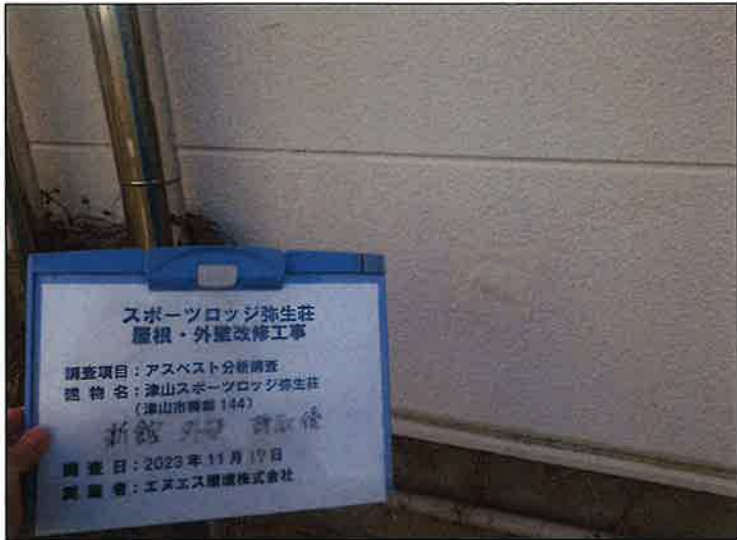
| | 採 取 検 体 番 | W02880 |

| 検体No. | 試料名 | 含有の有無 | アスベスト種類 | 推定含有率 | 検出箇所 |
|---|---|---|---|---|---|
| W02880 | 新館 外壁<br>ボード+仕上塗材 | 無 | — | — | — |

| | 採 取 場 所 | 新館 外壁 |
| 採取状況<br>(補修後) | | |

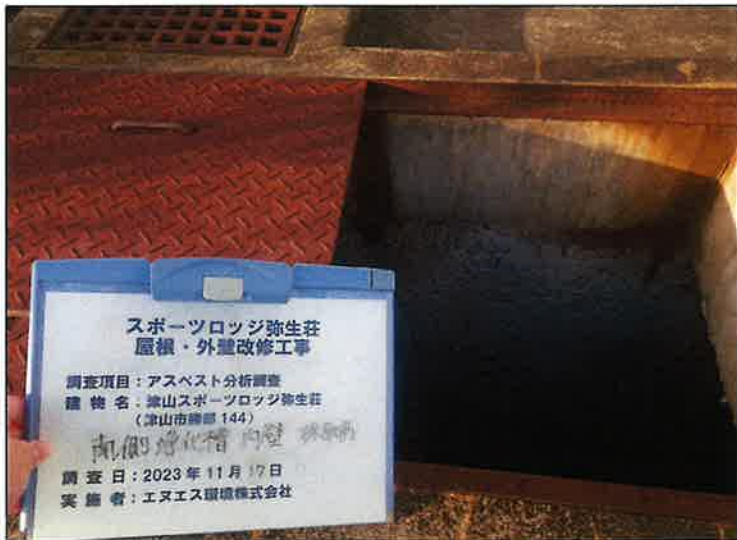
| | 採 取 検 体 番 | W02881 |

| 検体No. | 試料名 | 含有の有無 | アスベスト種類 | 推定含有率 | 検出箇所 |
|---|---|---|---|---|---|
| W02881 | 浄化槽 内壁<br>ロックウール吹付 | 無 | — | — | — |

| | 採 取 場 所 | 浄化槽 内壁 |
| 採取状況<br>(採取前) | | |

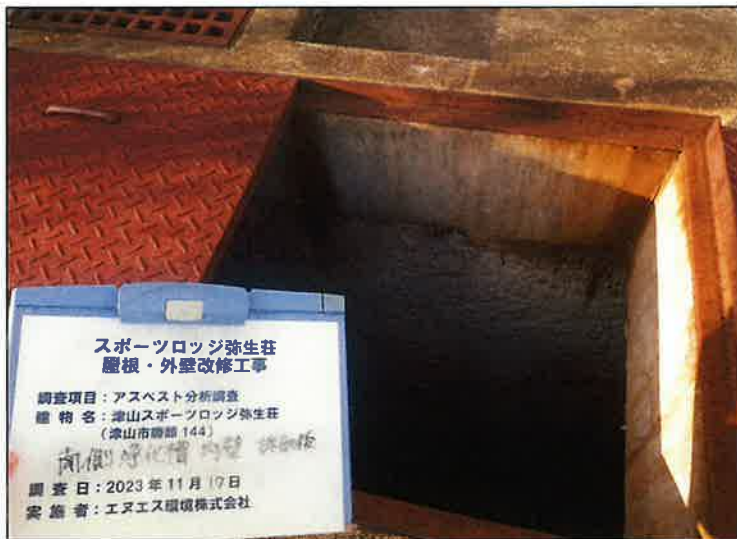
| | 採 取 検 体 番 | W02881 |

| | 採 取 場 所 | 浄化槽 内壁 |
| 採取状況<br>(採取後、補修後) | | |
